**PONTIFICIA UNIVERSIDAD CATOLICA DEL
ECUADOR**

**DISERTACIÓN PREVIO A LA OBTENCIÓN DEL TÍTULO
DE:**

**APLICACIÓN DE EVALUACIÓN TÉCNICO VISUAL EN
ESTRUCTURAS DE VIVIENDA ANTE FENÓMENOS NATURALES
EN EL SECTOR CLUB LOS CHILLOS, CALLE ANTURIOS HASTA
INTERSECCIÓN DE LA CALLE DE LA ROSA**

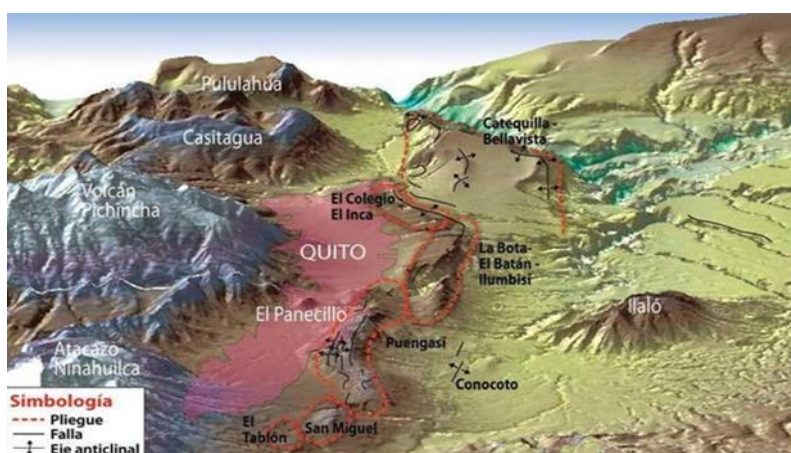
Figura 4: Falla de Quito

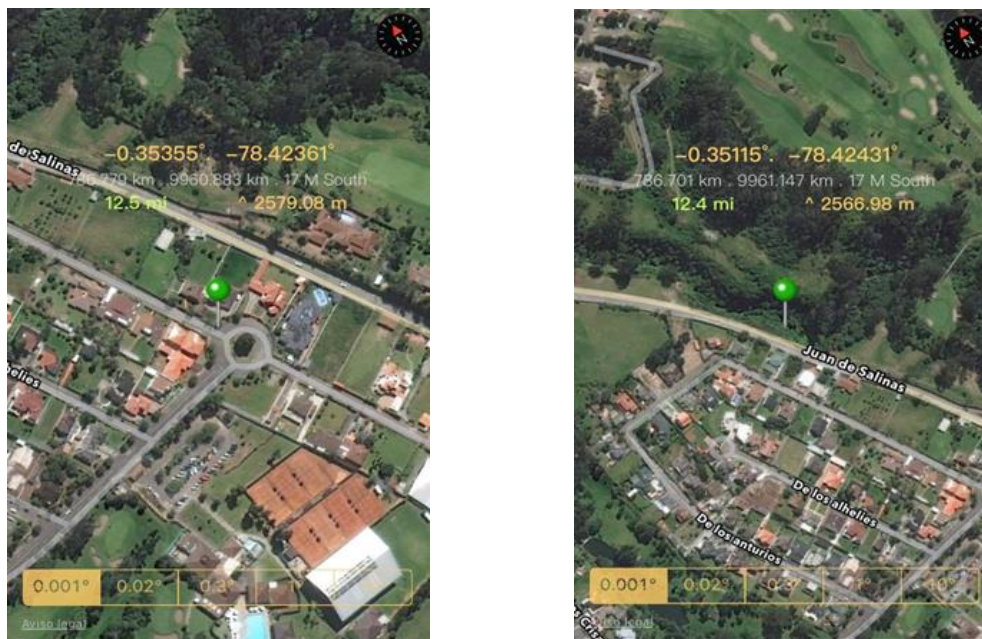
La diferencia de cota entre el "Club Los Chillos" y el rio Santa Clara es aproximadamente 13 metros, razón por la cual, en caso de la erupción del volcán, este se desbordaría, dejando el sector completamente sumergido.

Figura 6: Puntos tomados con GPS, para determinar la diferencia de cota entre el rio Santa Clara y el Club Los Chillos

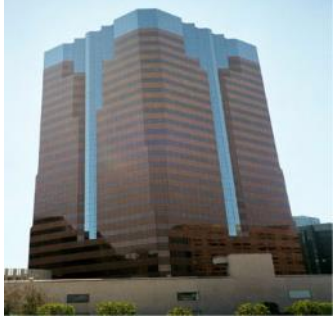
<ul style="list-style-type: none"> - Típico marco resistente a momento donde sus elementos tienen las mismas dimensiones tanto transversal como longitudinalmente. Aproximadamente 20-30 pies. (6-9 metros) - Losa por lo general de concreto, y a veces sobre estructura metálica deck. - Su uso generalmente es comercial, institucional o público. (FEMA,2015)

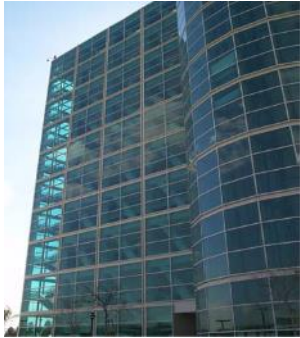
<p>S2</p> <p>Pórtico de acero arriostrado</p>

<ul style="list-style-type: none"> - Arriostrados elementos diagonales. Que por lo general no pueden ser vistos desde el exterior. - Utilizados para estructuras largas y estrechas debido a su rigidez. - En sismos recientes se detectó que las fallas en este tipo de edificaciones se producen en las conexiones especialmente en niveles inferiores. (FEMA,2015)
<p>S3</p> <p>Pórtico liviano de acero</p>

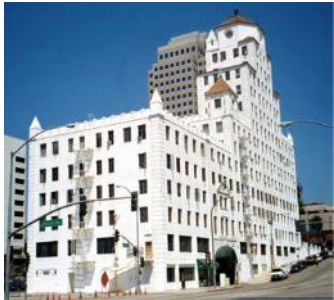
<ul style="list-style-type: none"> - Fuerzas laterales son resistidas por muros de corte que usualmente rodean el ascensor o escaleras. - Durante un sismo pueden presentarse fisuramiento en las paredes del muro. - Las juntas de construcción de pared pueden ser puntos débiles, y ocasionar falla de corte por debajo de la capacidad esperada. (FEMA,2015)

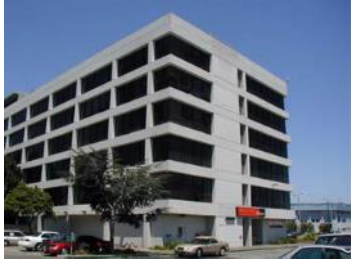
<ul style="list-style-type: none"> - Generalmente ejecutada in situ. - Paredes de espesor entre 6-10 pulgadas (25 cm) - Se comparten mejor que pórticos de concreto. - Más pesados que los pórticos de acero, pero tiene mayor rigidez gracias a los muros de corte. - Los daños se dan por las discontinuidades verticales o irregularidad en planta. (FEMA,2015)

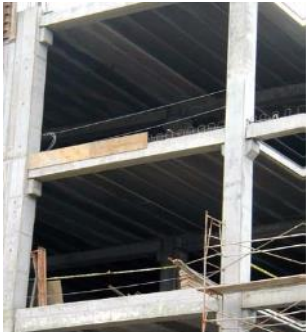
<ul style="list-style-type: none"> - Vigas y columnas de hormigón prefabricado. - A menudo se emplean mampostería reforzada (ladrillo o bloque) muros de corte. - El desempeño de la estructura es variable, pero por lo general pobre. - Presentan los mismos daños que las estructuras con muro de corte C2. - Se pueden presentar fallas en las conexiones de los elementos prefabricados. - Corrosión de conectores metálicos entre elementos pueden producir fallas. (FEMA,2015)

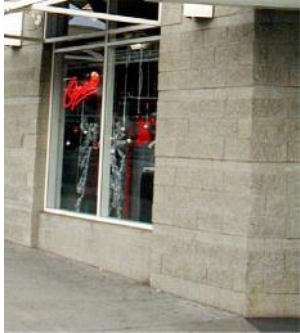
RM1 Mampostería reforzada con diagrama flexible

<ul style="list-style-type: none"> - Paredes de ladrillo o bloque. - Espesor de la pared de 8-12 pulgadas. - Se debe ingresar a la estructura para determinar si el diafragma es rígido o flexible. - Los sistemas más comunes para piso techo son de madera, metálico liviano, o concreto prefabricado. - Desempeño bueno frente a sismo medianos si tiene un

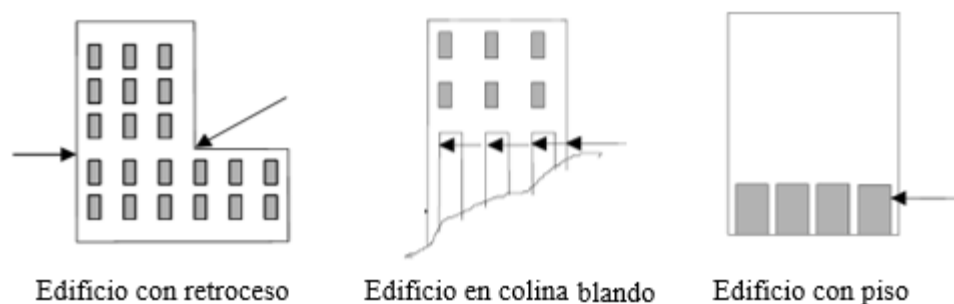
Este modificador aplica para todos los tipos de estructuras. Por ejemplo, si tiene irregularidad vertical que incluye construcciones en pendientes, edificios con pisos blandos, con retrocesos. Además, si tiene irregularidad en elevación o si sus paredes no son verticales se debe aplicar el modificador. (FEMA, 2015)

Figura 8: Diferentes casos de irregularidad en vertical

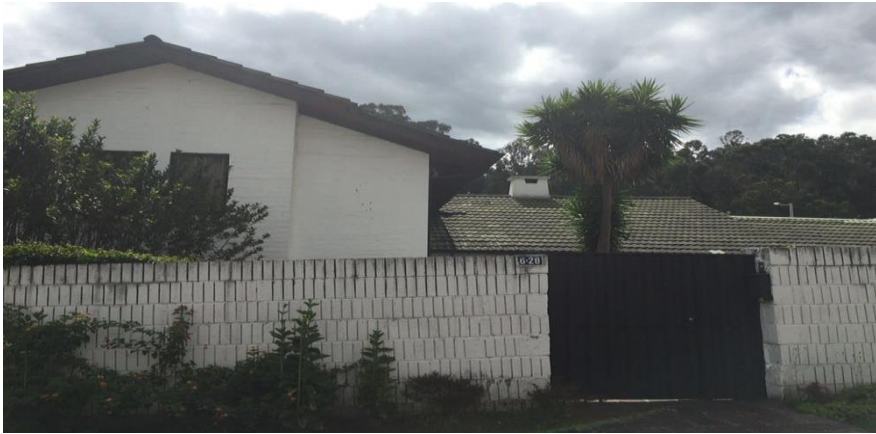
Evaluacion Rapida Visual de Estructuras frente a Potenciales Riesgos Sismicos										ALTO RIESGO SISMICO							
FEMA -154 Data Collection Form

<p>Dirección: CLUB LOS CHILLOS-SECTOR SELVA ALEGRE</p> <p>Referencia: No. De Pisos: 2 Año de Construcción: 2005</p> <p>Encuestador: PP-EG Fecha: 14/05/2106</p> <p>Area Total de Piso (m2) 258</p> <p>Nombre de Construcción: RESIDENCIAL</p> <p>Uso: RESIDENCIAL</p>

ESCALA																	
OCUPACION			NUMERO DE PERSONAS		TIPO DE SUELO						RIESGO DE COLAPSO						
Asamblea	Gobernacion	Oficina	0-10	11-100	A	B	C	D	E	F	<input checked="" type="checkbox"/>	<input type="checkbox"/>	<input type="checkbox"/>	<input type="checkbox"/>			
Comercial	Historico	Residencial			Roca Dura	Roca Promedio	Suelo Denso	Suelo Rigido	Suelo Suave	Suelo Pobre	Chimenea	Parapeto	Revestimiento	Otro			
Serv. Emerg	Industrial	Escuela	101-1000	1000+

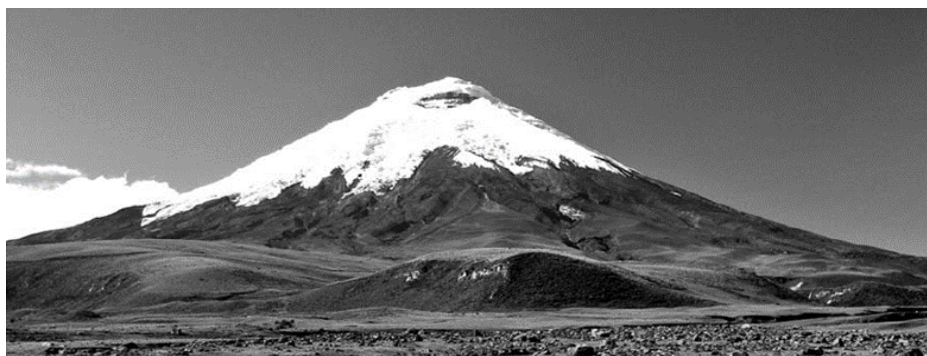
Figura 16: Volcán Cotopaxi
Fuente: (Andrade et al., 2005)

Este accidente geográfico es un estratovolcán joven en forma de un cono de geometría regular simétrica, la medida de la base del cono es de 20 km de diámetro, la inclinación de sus laderas llega hasta 35° , su cráter varía entre 800 m en sentido norte-sur y 650 m en sentido Este-Oeste de diámetro y 334 m de profundidad. (Andrade et al., 2005)

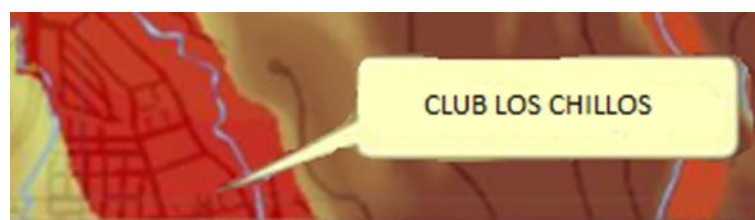
Figura 21: Tiempo de llegada de lahares al Club Los Chillos
Fuente: (Bosque & Padilla, 2012)

El Club Los Chillos, es un sitio crítico, ya que, como se puede observar en el gráfico, el tiempo estimado de llegada de los lahares, es de 15 minutos. En caso de una emergencia, los moradores el sector, Club Los Chillos, deben dirigirse a zonas seguras, hasta que la situación se normalice.

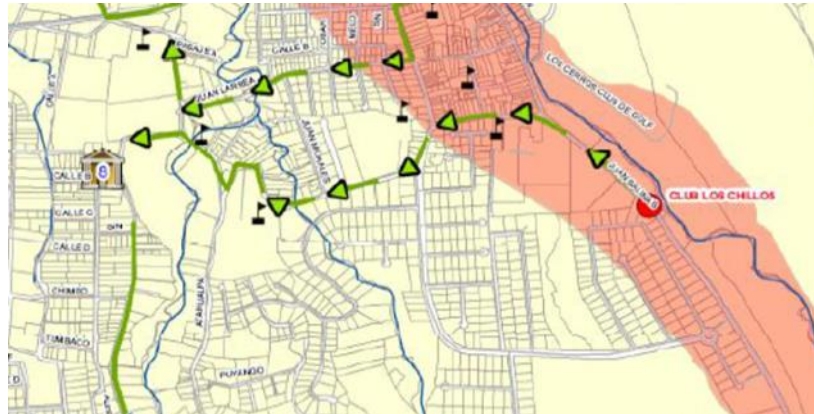
EL lugar seguro más cercano, se ubica a pocas calles del Club, y es la iglesia de Albornoz. El recorrido se detalla a continuación.

Figura 22: Ruta de evacuación para los moradores del Club Los Chillos

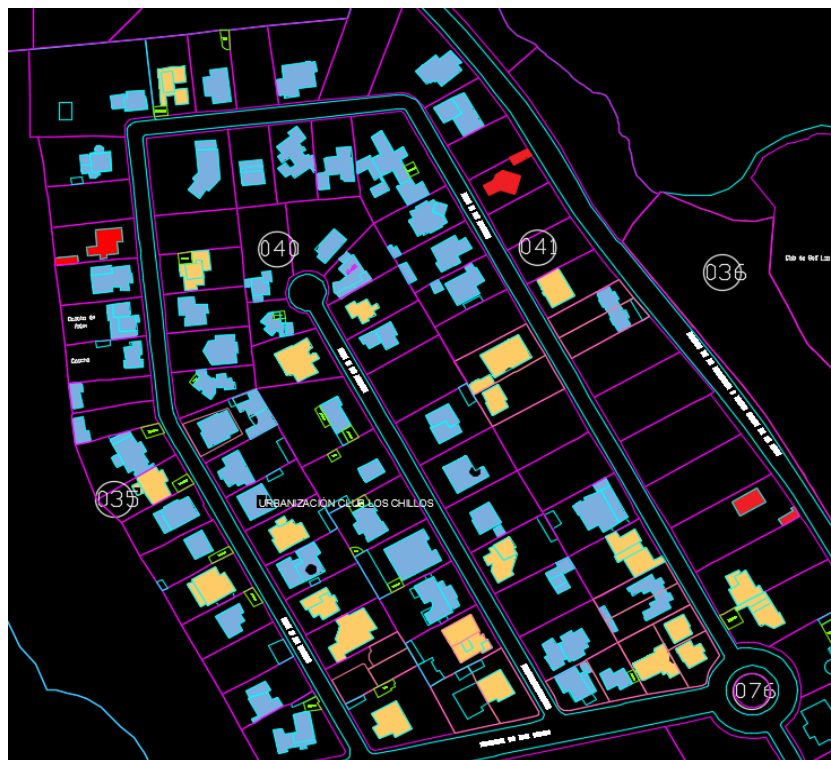
Figura 23: Mapa de vulnerabilidad sísmica del sector de estudio

Vulnerabilidad media= (51 casa, 69%); estas viviendas, con una vulnerabilidad media. Son consideradas seguras, sin embargo, tienen características negativas que presentan cierta influencia en su grado de vulnerabilidad. Pueden presentarse daños de elementos no estructurales, que deben ser reparados antes de ser habitada nuevamente.

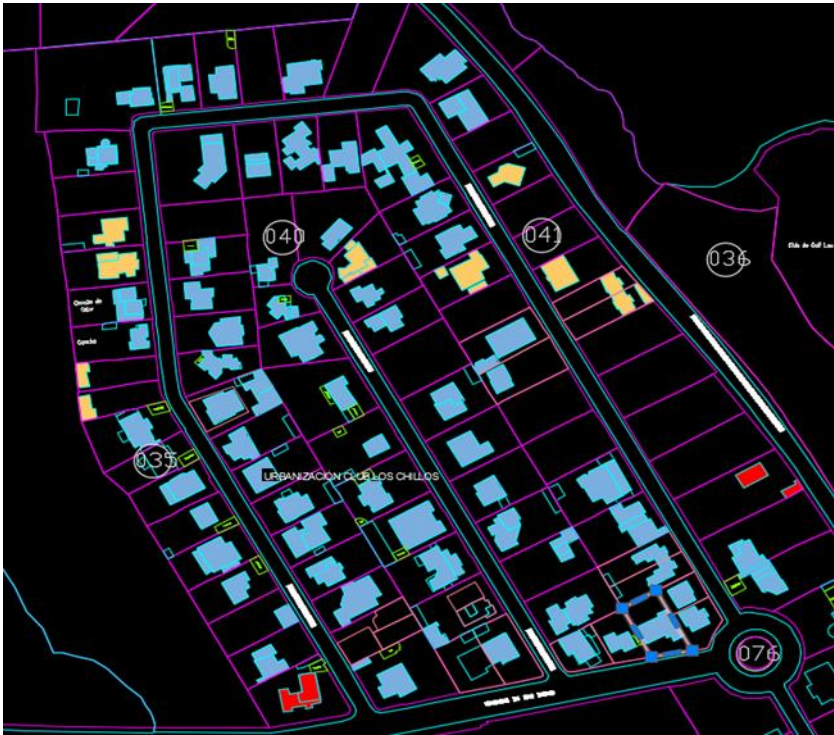
Figura 24: Mapa de vulnerabilidad volcánica del sector de estudio

Vulnerabilidad media = (9 casas, 12%), estas viviendas, sufrirían daños en su fachada y cubierta sin embargo con mantenimiento, podrán ser nuevamente utilizadas.

Vulnerabilidad baja = (63 casas, 85%), Estas viviendas, son consideradas seguras. Y no sufrirían daños perjudiciales que comprometan la seguridad de los habitantes.

- Los mapas de vulnerabilidad (Figura 24, 25 y 26) que dejo como resultado la presente disertación, sirven para que los habitantes del sector tengan conocimiento del estado actual en el cual se encuentran sus viviendas. Y tomen las medidas necesarias, de mantenimiento, o refuerzo para prever daños graves de la estructura, en caso de un fenómeno natural, como sismo o erupción volcánica.

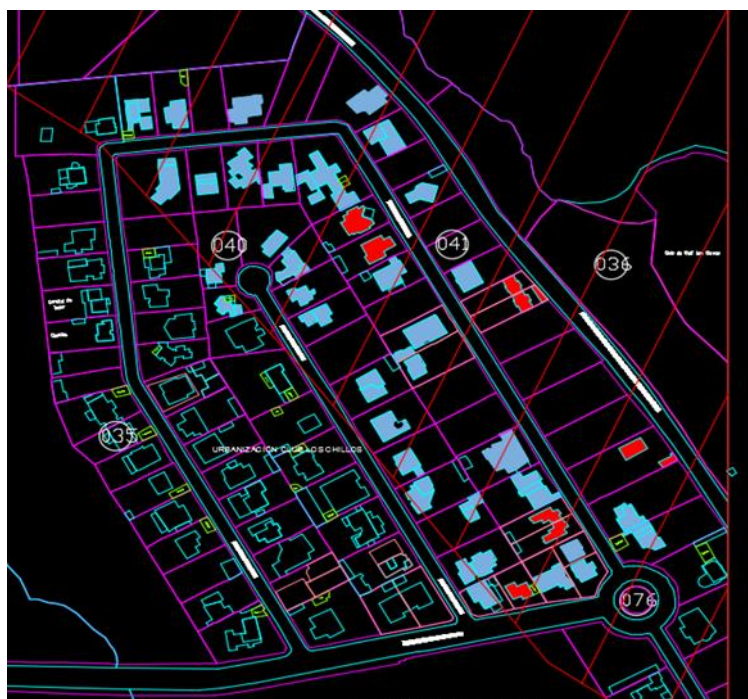
Figura 25: Mapa de vulnerabilidad de viviendas afectadas por la franja de peligro de lahar proveniente del volcán Cotopaxi
